# Sachverständigen Gutachten

**Vorgangs-Nr.** 2024.0497  
**Gutachtenobjekt** Ulmus – Ulme, Baum-Nr. 1  
**Standort** Spielplatz Tassostraße gegenüber Nr. 12-14, 13086 Berlin  
**Auftraggeber** Bezirksamt Pankow von Berlin  
**Datum** 30.07.2024

#### 3.1 Ulmus – Baum-Nr. 1

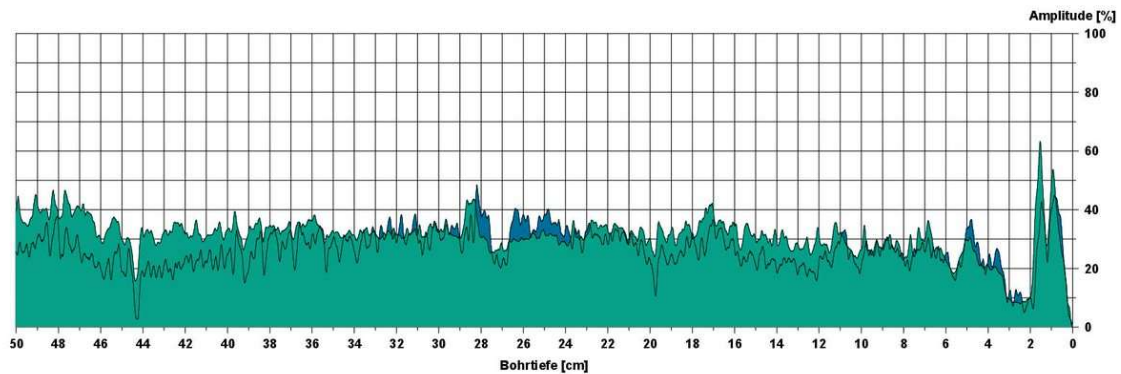
Bohrung Nr. 8:

Die Bohrung erfolgte in ca. 1,20 m Stammhöhe und zwar in der Einbuchtung knapp über der Fäule mit der Wassertasche, von hier aus gerade in Richtung Stammzentrum.

Die Bohrung zeigt im gesamten Messverlauf kaum wesentliche Defekte, insgesamt gute, ausreichende Widerstände für tragfähiges Holz.

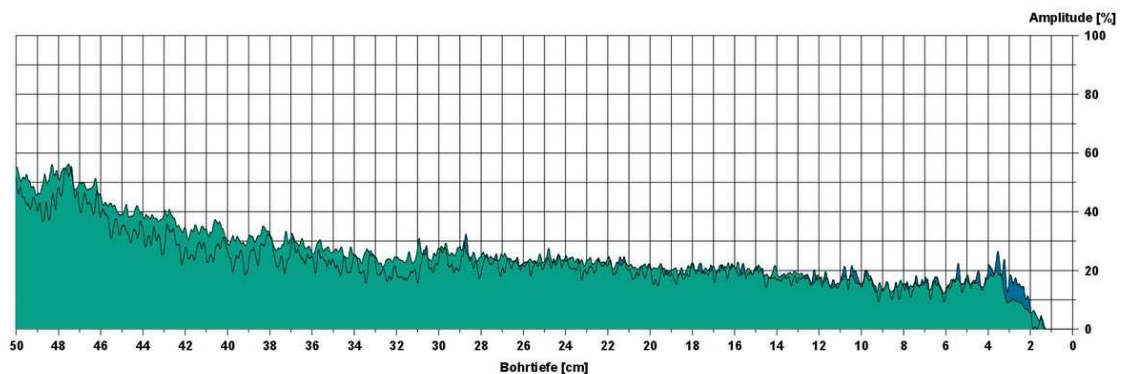
## Bohrung Nr. 9:

Im Stammfuß zeigt sich eine kleine offene Höhlung, siehe auch Foto, quer dazu, also von hier aus gesehen auf der linken Seite, direkt am Stammfuß zwischen den Wurzelanläufern und dann in Richtung des Wurzelstockes mit 30° Neigung erfolgte die Messung.

Die Bohrung zeigt im gesamten Messverlauf durchgehend bis 50 cm Tiefe verhältnismäßig gute Werte.

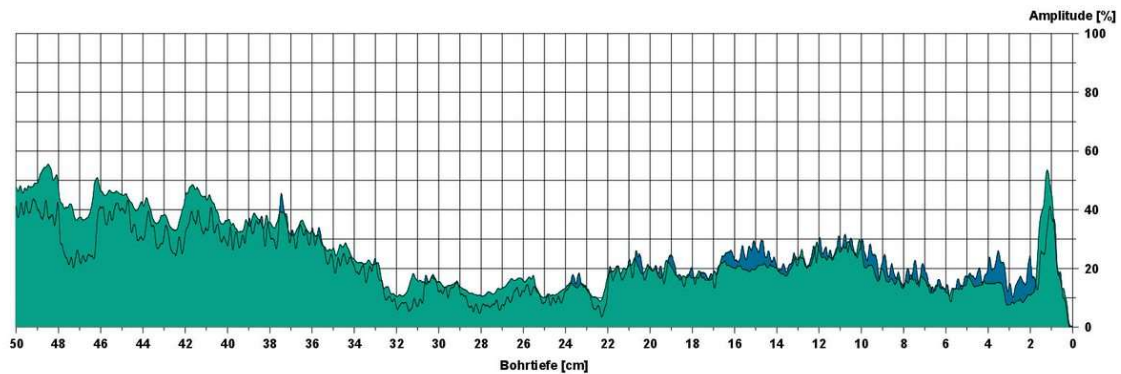
## Bohrung Nr. 10:

Diese Messung erfolgte gegenüberliegend der vorgehenden Untersuchung, also von der offenen Fäule aus gesehen an der rechten Stammfußseite nochmals zwischen Wurzelanläufern beginnend wiederum mit 30° Neigung zum Wurzelstock.

Diese Bohrung zeigt ab 22 cm bis über 33 einen deutlichen Fäuleabschnitt, danach aber wiederum auch in Richtung des tieferen Wurzelstockes gute Werte. Die Fäule besteht also lokal und steht nicht im Zusammenhang einer Stammfuß- oder Wurzelstockfäule.

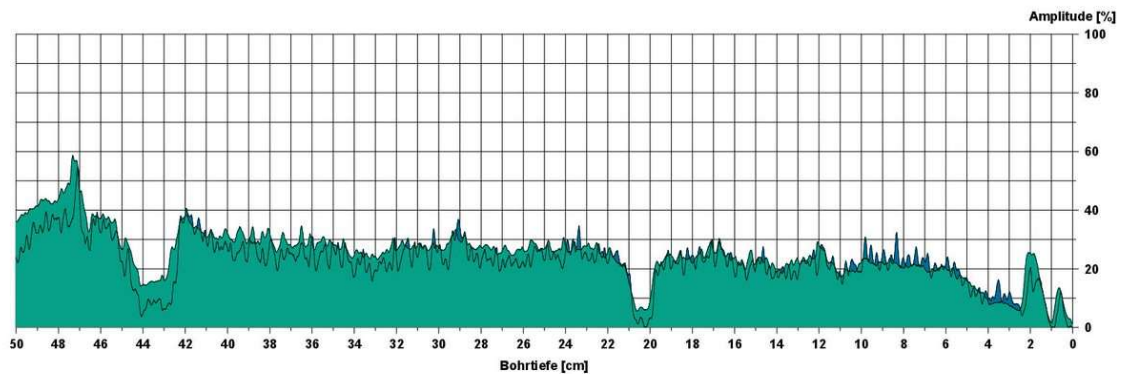
## Bohrung Nr. 11:

Die Messung erfolgte quer zu den beiden vorgehenden Untersuchungen, also rückseitig der offenen Fäule, hier zeigt sich ein Bereich zwischen Wurzelanläufern, genau hier erfolgte nochmals eine weitere Messung zum Wurzelstock.

Auch diese Bohrung zeigt nur unwesentliche Fäuleeinschlüsse, sonst aber durchgehend ausreichend gute und gesunde Werte.

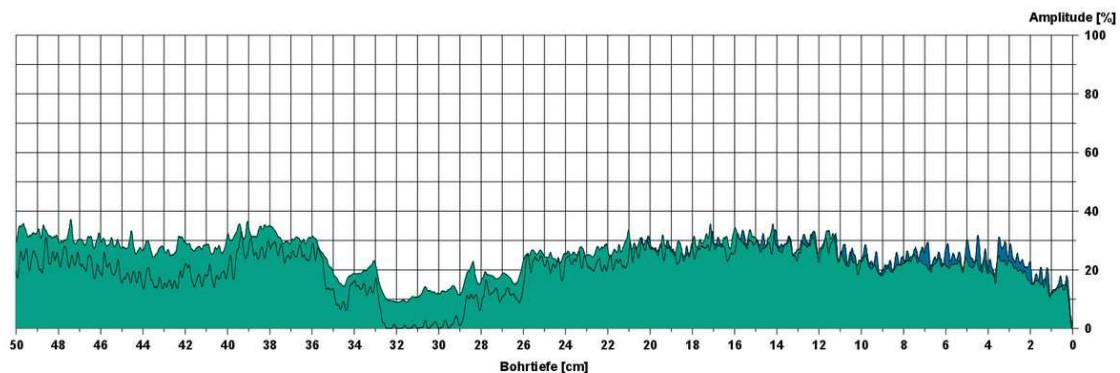
## Bohrung Nr. 12:

Von der Fäule des Stammfußes aus sichtbar, besteht auf der linken Seite gleich daneben ein gut ausgeprägter Wurzelanlauf. Ob die Verankerungsfunktion neben der Fäule vorhanden ist, wird jetzt mit dieser Messung analysiert. Die Bohrung erfolgte von hier aus sehr schräg mit 33° Neigung zum Wurzelstock, auch zur Kontrolle der Verankerungsfunktion.

Die Bohrung zeigt den Wurzelanlauf von oben, einen kleinen Fäulebereich auf der Druckseite zwischen 26 und 35 cm, also hier liegt eine geringe Schwächung vor und anschließend driftet die Nadel in den Hauptwurzelstock ein und zeigt wiederum hier gesunde Werte.

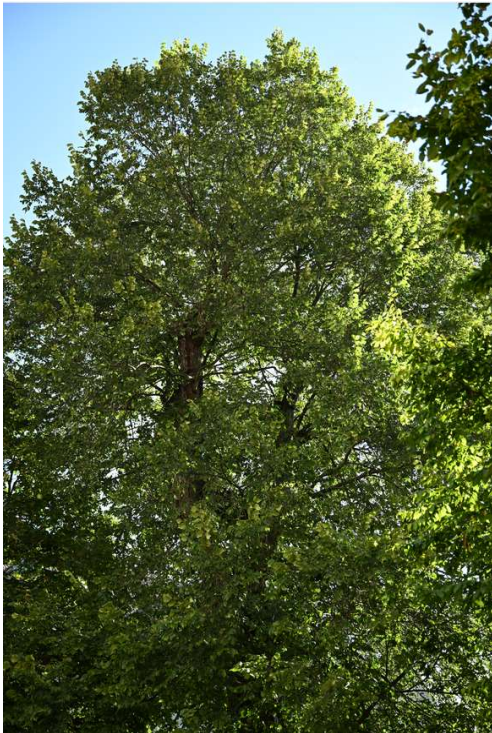
Teilansicht: Blick in die Krone, gekappt und neu ausgetrieben mit äußerlich gutem Erscheinungsbild

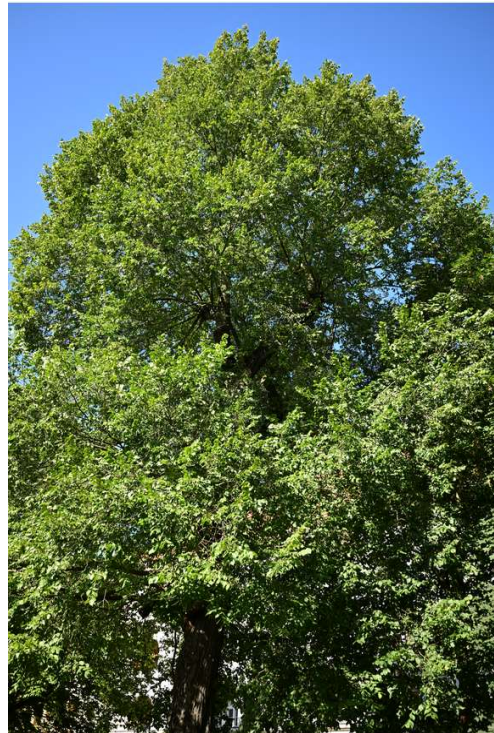
Teilansicht: Blick in die Krone aus anderer Richtung

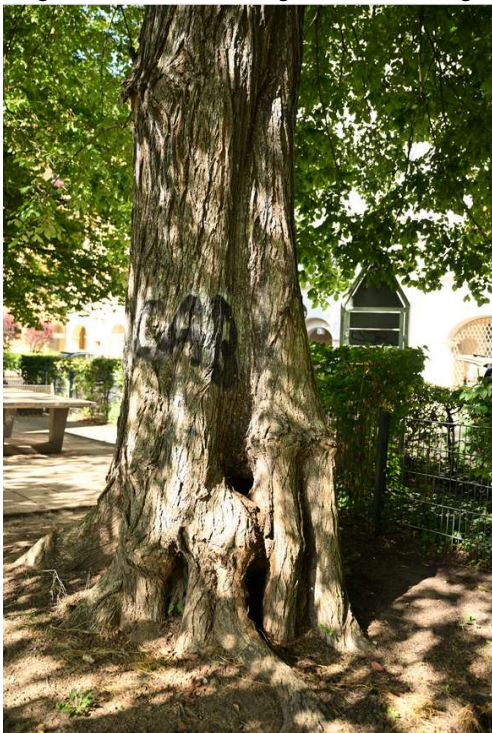
3. Im unteren Stammabschnitt in knapp 1,00 m Höhe und im Stammfuß selbst zeigen sich kleine Höhlungen, teilweise auch mit nässender Fäule bzw. auch in Form von Wassertaschen. Die Messungen mittels RESI PD 500 zeigen jeweils nur geringe Fäule an, also lokal und sowohl im Stamm, Stammfuß als auch Wurzelstock bestehen insgesamt ausreichend gute Restwandungen mit statisch noch tragendem Holz. Wenngleich Fäuleeinschlüsse bestehen, das ist im Alter des Baumes völlig typisch, sind ausreichend Wandungen vorhanden, die Verankerungsfunktionen der Haltewurzeln und der Hauptwurzelanläufer ist gegeben. Die Standsicherheit des Baumes ist also intakt und auch eine Bruchgefährdung im unteren Stammabschnitt aufgrund dieser kleinen Höhlung liegt nicht vor. Das Problem bezieht sich definitiv auf die obere Krone.

Teilansicht: unterer Stammabschnitt, Stammfuß, in diesem Bereich unten größere Fäuleabschnitte vorhanden

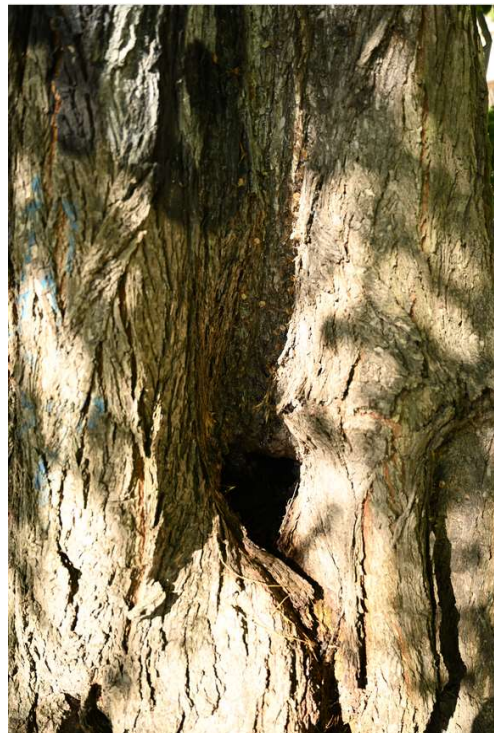
Teilansicht: kleine Höhlung in gut 1 m Höhe

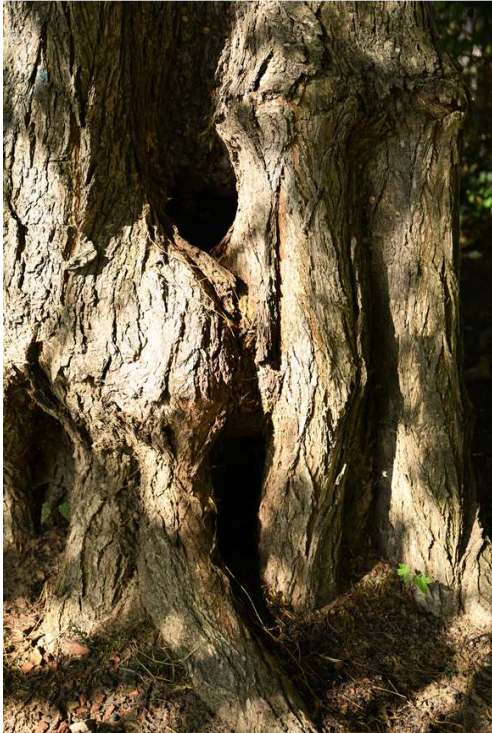
Teilansicht: zwischen den Wurzelanläufern eine weitere Höhlung nach innen vorhanden

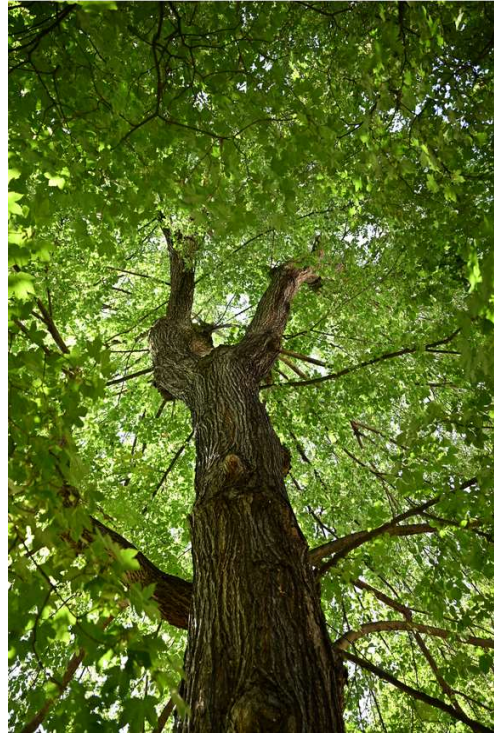
Teilansicht: Blick in die innere Krone, im oberen Randbereich dann die Kappungen

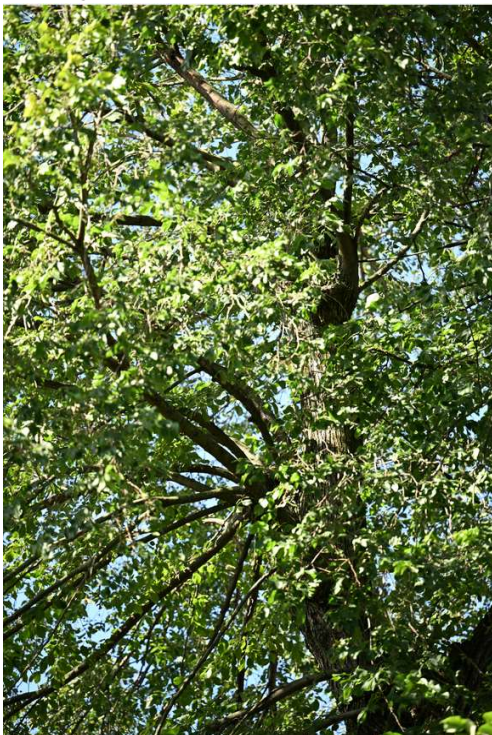
Teilansicht: von außen Neutriebbildung nach den Kappungen sichtbar

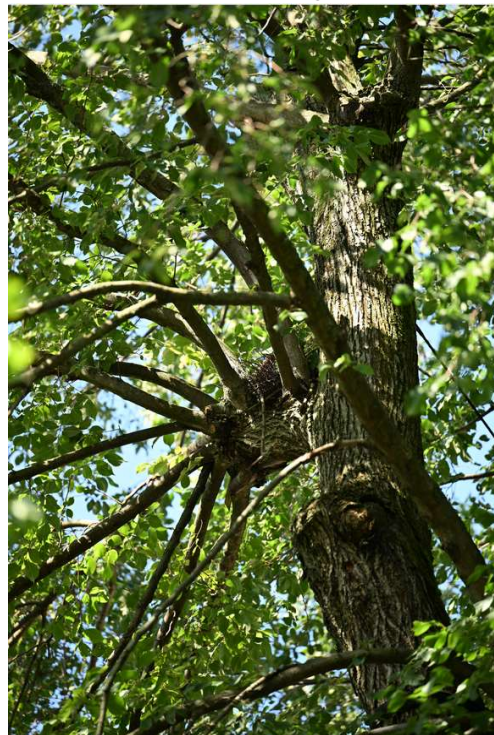
Detailansicht: Kappingsstellen

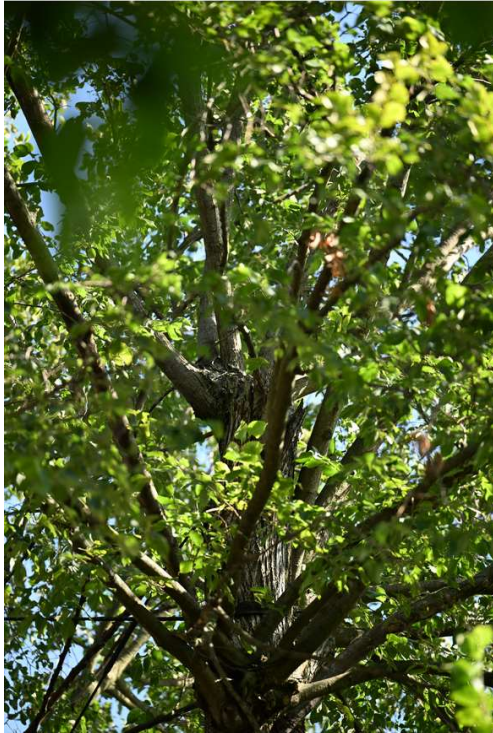
Teilansicht: Kappungsstellen, Neuaustriebe

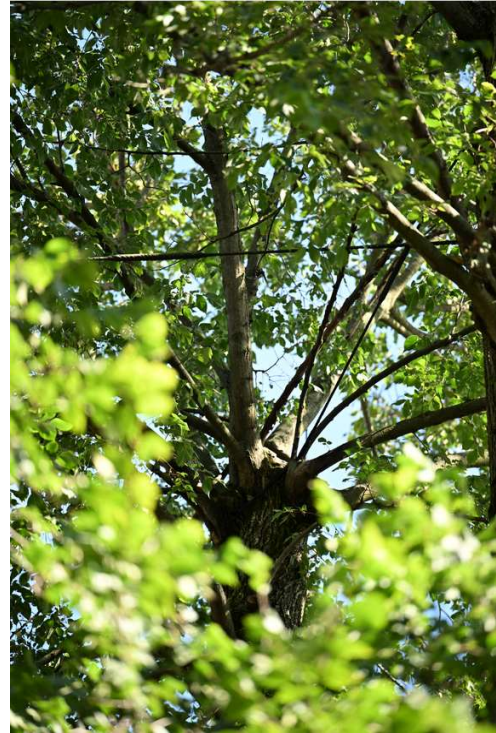
Teilansicht: auch hier hohe Ständeräste mit Fäulabschnitten

1. Als Sofortmaßnahme müsste die Krone um ca. 25 - 30 %, das sind 8,00 - 12,00 m in der Höhe eingekürzt werden, also bis auf die alten Kappungsstellen, teilweise leicht darunter, weil hier tiefergehende Einfaulungen vorhanden sind und die Ständeräste keine ausreichende Stabilität mehr aufweisen. Diese Einkürzung kommt fast einem sogenannten Kronensicherungsschnitt nah. Hinweis: Der Baum wird durch diese Einkürzung wesentlich an Dominanz und gestalterischer Wirkung verlieren. Folgeprobleme sind weiter zu erwarten.

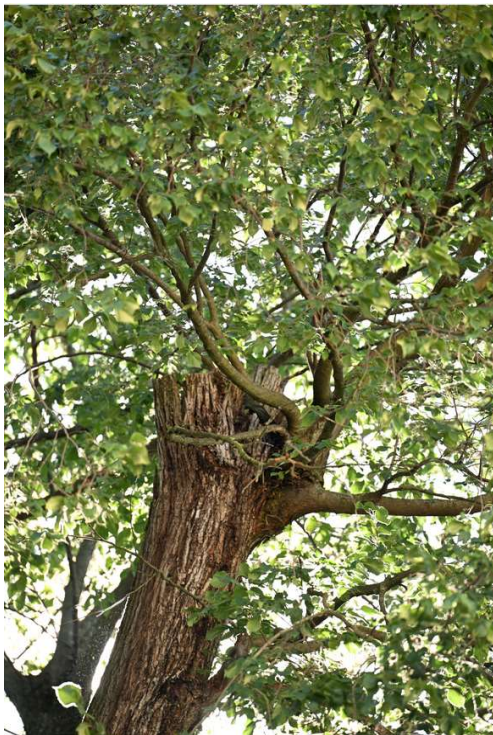
Mit diesem Ergebnis ist also die Bruchsicherheit der Krone derzeit nicht mehr gegeben. Um diese wiederherzustellen, muss die komplette Krone erneut gekappt werden, aufgrund der tiefergehenden Fäuleabschnitte teilweise unterhalb der alten Kappingsstellen.

Teilansicht: nochmals hier sehr deutlich sichtbar die Gesamtkappung und die darauf sitzende Krone, die nicht mehr stabil ist
